El edificio del Palacio Nacional de la República de Guatemala, hoy denominado “Palacio Nacional de la Cultura”, se identifica como el símbolo de la ciudad de Guatemala y del País en su contexto arquitectónico monumental.

Para la detección de tales padecimientos, se ha hecho necesario efectuar el diagnóstico del estado de su conservación, haciendo un examen del organismo edificado, el que ha determinado los alcances de su deterioro y hacer las recomendaciones respectivas, de carácter preliminar, a cargo de la Administración General del Palacio Nacional de la Cultura.

Proyecto arquitectónico Palacio Nacional

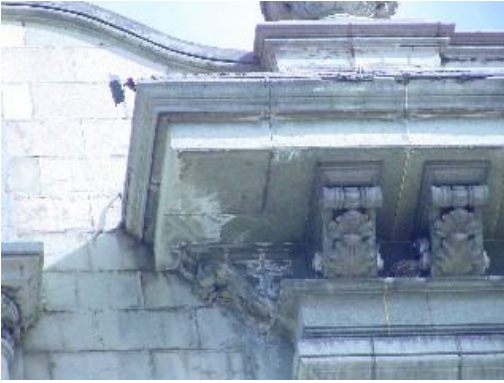
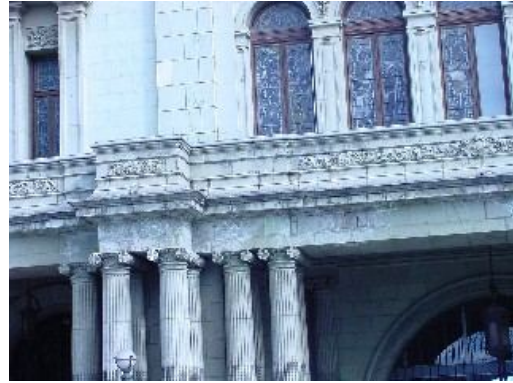
Fotos. 8 – 9. Fachada Sur

Por su parte la fachada sur, expuesta a una condición de cambios de temperatura drásticos, e inclusive, recibir una mayor cantidad de días soleados al año, evidencia mayores muestras de deterioro, entre ellos el salitre que mancha sus muros, el desprendimiento del material de los detalles arquitectónicos y el acuse de fuertes daños del óxido y pérdida de material, en las juntas de las piezas que integran las piezas estructurales (columnas) y con los conocidos problemas de su desintegración por erosión al ser reparado el daño.

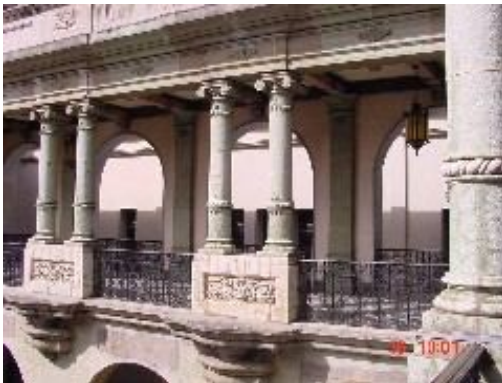
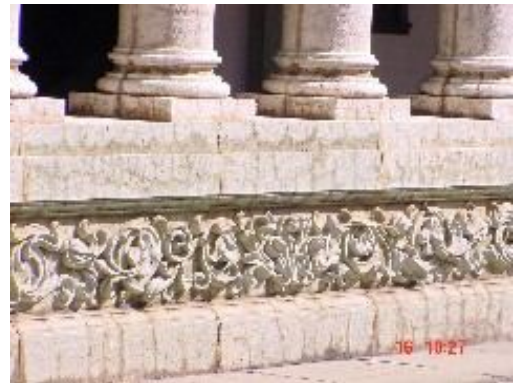
Fotos 14 – 15. Columnas. Bases.

Se puede decir por tanto, que el deterioro debido a causas naturales no radica ni implica su organismo estructural principal.

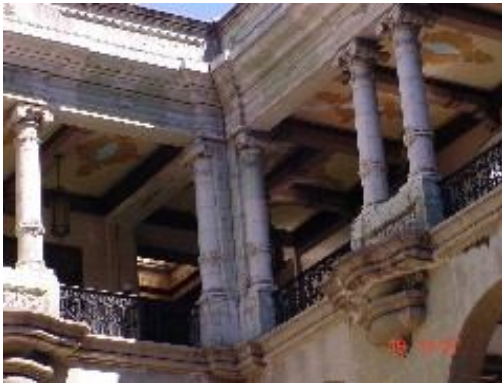
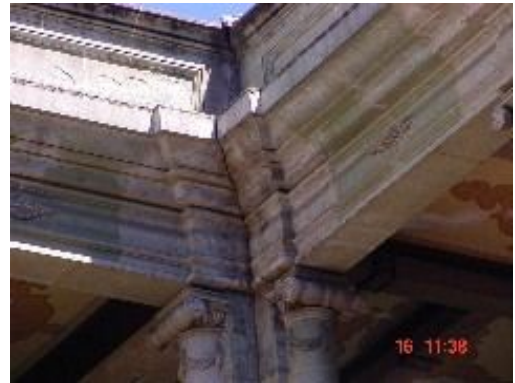
Fotos 18 – 19. Muros en corredores. Patio Central

Los muros que delimitan los patios, dan señales de afecciones a la superficie del revestimiento, de los que destacan una serie de agrietamientos, que si bien son finos, y su cantidad hace que el agua penetre por los intersticios y llegue al refuerzo metálico, con el consecuente oxido debido a la corrosión del metal, en un perenne estado de deterioro, que culminará hasta la disgregación completa de las piezas que revisten los muros. Semejante problema se observa en las columnas y detalles arquitectónicos del sector, siendo mas critica la situación por la abertura de las piezas que las integran y el desprendimiento de partes de los detalles de las cornisas.

La eflorescencia es otra señal de daño causado por el agua, con el resultado de la disgregación del material.

Es notorio, que las fachadas de los patios fueron intervenidas para la corrección de daños, por la forma en que se destacan las unidades que se reemplazaron (grises) en contraste con las de color verde de las unidades remanentes.

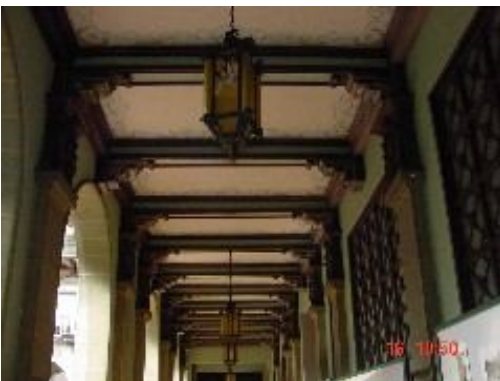
Foto 26. Cielo decorado sobre losa. Tercer Nivel.

En el tercer nivel, toda la superficie de los cielos presenta problema de humedad debido a la filtración de agua de lluvia, con caso muy severos que acontecen en los sectores de esquinas sur poniente y nororiente, aunque la atención deba ponerse en toda su extensión.

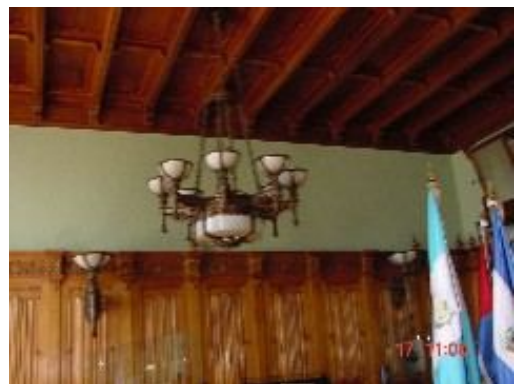
Foto 30. Cielo decorado sobre losa. Tercer Nivel. Muestra humedad.

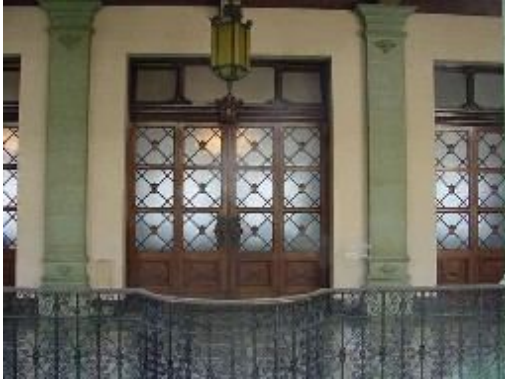
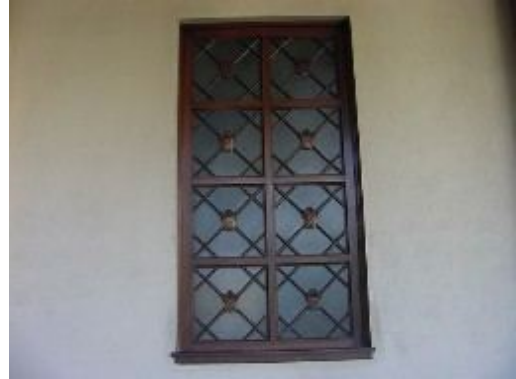
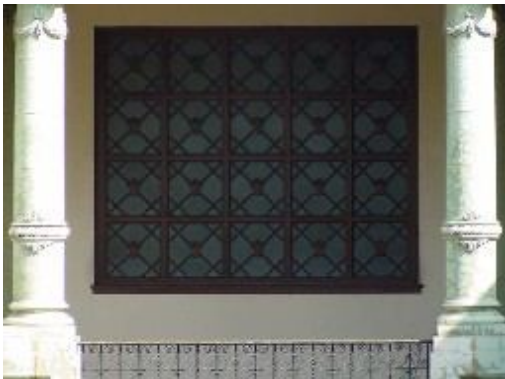
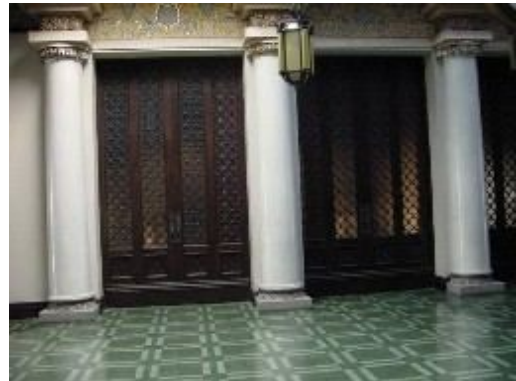
Fotos 37 - 38. Variedad de Puertas y Ventanas de madera.

Las puertas y ventanas de madera en todo el edificio incluidos los niveles que integran el conjunto edificado, hacen gala de su buena calidad de origen al estar en un satisfactorio estado de conservación, pues han estado sometidas,

especialmente las puertas, a un programa de mantenimiento que consiste en eliminación de polvo y aplicación de abrillantadores que las han protegido considerablemente.

En el primer nivel, salvo casos aislados, su estado es bueno, pero las unidades que dan hacia los espacios abiertos si muestran los resultados de su uso y la acción de los agentes naturales.

En el segundo nivel, las puertas se encuentran en aceptable estado no así las ventanas con evidente deterioro causado por el pasar del tiempo, el uso humano y la acción del agua y el sol.

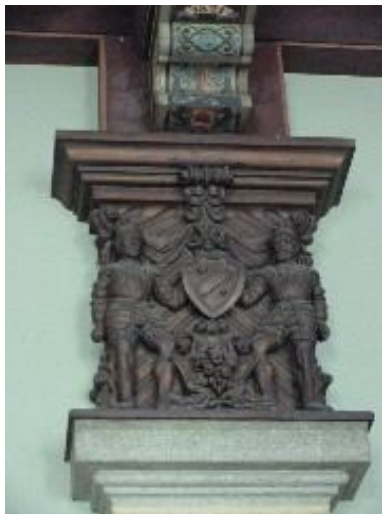
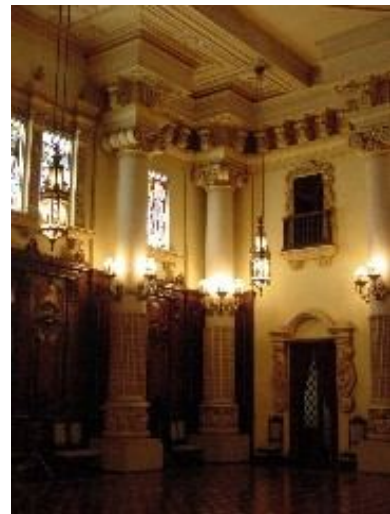
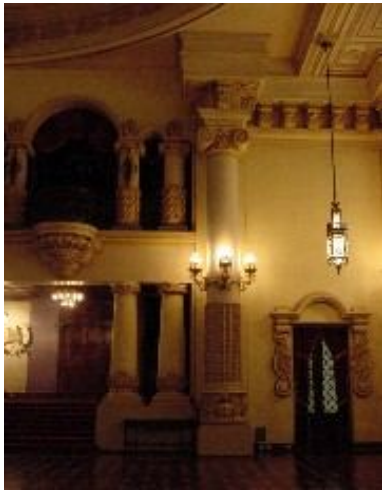
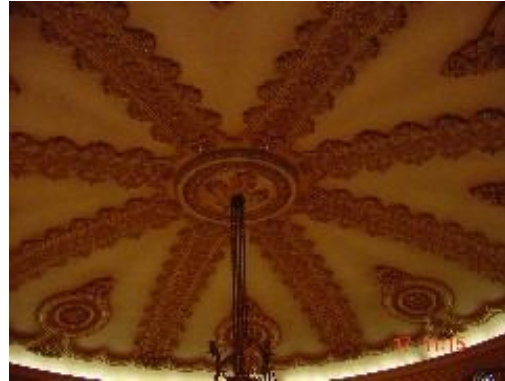
Fotos 50 - 51. Capitel. Salón de Recepciones.

Por encontrarse en una de las áreas principales, el trabajo de yesería ha sufrido menos deterioro, salvo pequeñas porciones en donde por utilizar malos métodos de limpieza, se han golpeado los salientes y en algunos casos produciéndoles desprendimiento.

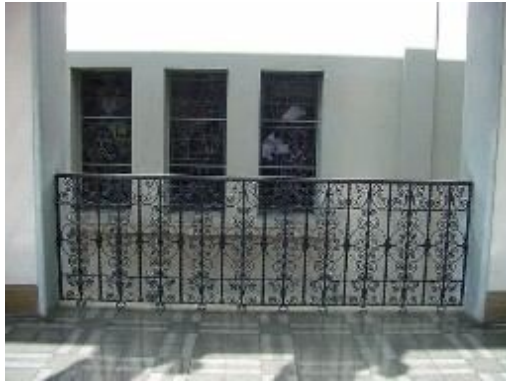
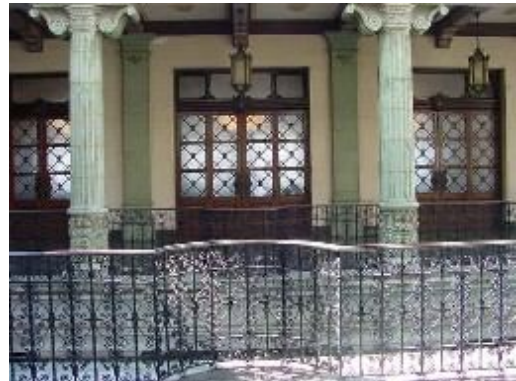
Fotos 57 - 58. Baranda de metal en corredores. Segundo y Tercer Nivel.

En términos generales se puede decir que todos los objetos de metal, se encuentran en buenas condiciones, ya que son de los objetos que se les ha dado mantenimiento, no el óptimo deseado, ya que para lograr el brillo, utilizan pastas abrasivas (sidol), el cual ha desgastado la capa superficial de los bronce, especialmente de los balaustres y a los objetos forja se les ha aplicado anticorrosivo periódicamente, en algunas áreas se ve la sobre carga de pintura.

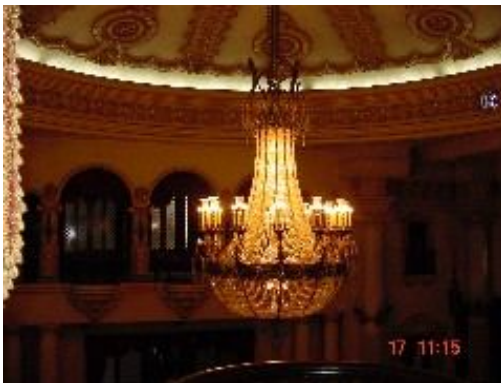
Foto 61 - 62. Lámpara principal y secundaria. Salón de Recepciones.

lámpara del salón de recepciones ha tenido un tratamiento preferencial, ya que recientemente fue contratada una empresa para su limpieza, oportunidad que se utilizó para hacer un trabajo de conservación, al reponer algunas de sus piezas y mejorar de acierta manera, su funcionamiento (reposición de los alambres que sostienen los cristales, limpieza de los mismos con una solución amoniaco y alcohol, revisión de la instalación eléctrica).
